あなたの家に 水道水が届くまで

伊丹市では安定的に水を確保するため、淀川・猪名川・武庫川の3つの河川から取水しています。取水した原水は千僧浄水場に送り、浄水処理により不純物などを取り除いた後、皆さんのご家庭や職場に届けられます。
市内北部の一部地域のご家庭には、兵庫県営水道の多田浄水場から送られてきた水が荻野配水池を経由し届けられます。

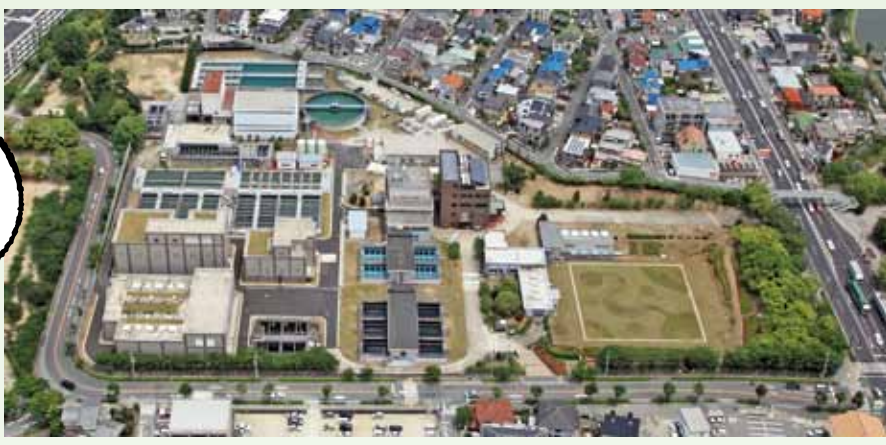
千僧浄水場 (敷地面積約 37,000㎡)

皆さんのご家庭に水を届けるため、千僧浄水場は24時間365日休むことなく浄水処理を続けています。2005年にはそれまでの沈でん・ろ過処理方法にオゾン処理と活性炭処理を加えた高度浄水処理を導入しました。その結果、かび臭物質の濃度が15分の1以下まで減少し、異臭味を感じるものがほとんどなくなりました。また、消毒のために加えている塩素濃度も半分以下まで減らすことが可能となり、今まで以上においしい水を作ることができるようになりました。

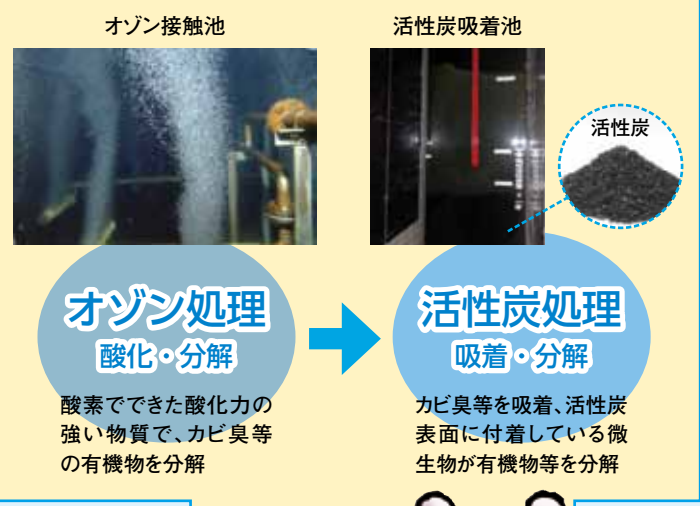
高度浄水施設

浄水処理の方式

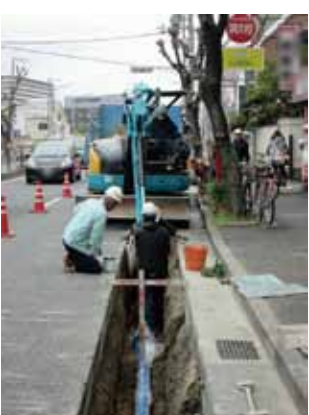
耐震管への更新工事の様子

千僧浄水場で浄水処理された水は、道路に埋設している水道管を通して皆さんのご家庭に届けられます。古くなった水道管は、管の破裂や管内部のサビによる赤水の発生要因となっていることから、計画的に新しい管に入れ替えています。さらに、地震に強い管(耐震管)にすることで管路の強化も図っています。工事の際には交通規制などのご迷惑をおかけしますが、ご理解をお願いします。
