# 令和7年度事業のトピックス

# 下水道管路施設耐震化事業

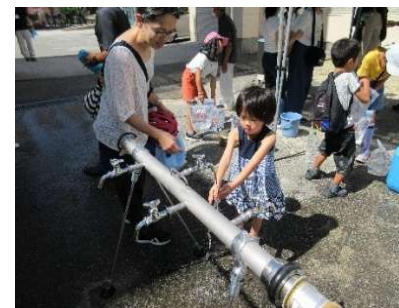
#### ③市民への訓練の様子

令和6年度に市立の全小・中・高等学校22校<sup>(※1)</sup>の受水槽に応急給水栓を設置しました。  
令和7年度は、その現状や使い方を知っていただくための「訓練の年」と位置づけ、積極的に応急給水訓練を実施しました。

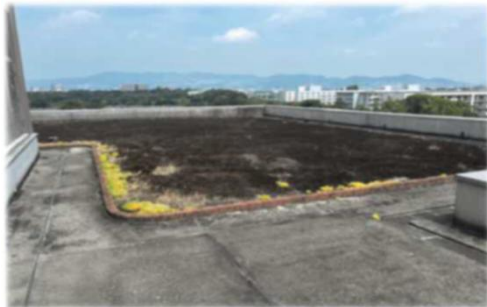
## 工事着工前

令和4年度に実施した再生可能エネルギー設備の導入  
ポテンシャル調査の結果を踏まえ、オゾン処理棟屋上に  
太陽光発電設備設置工事を実施しました。

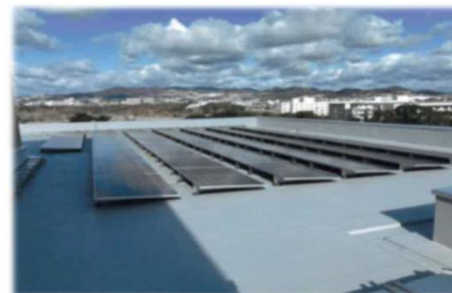
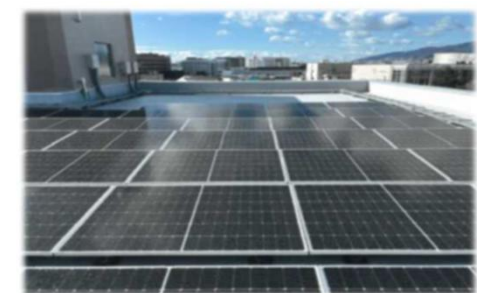
## 屋上防水更新 及び 太陽光パネル設置後

パネル容量 21.58kW (0.415kW×52枚)

発電した電力はすべて自己消費し、売電はありません。  
年間発電量見込み 約2万kW (浄水場全体の0.4%)

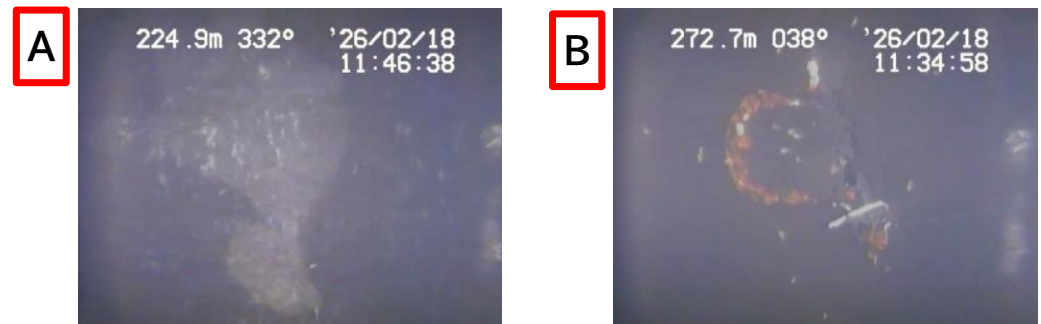
管内カメラ映像

調査結果については、緊急な対策は要しないが使用年数相応の劣化の進行を確認しました。令和8年度は、今回実施した管内面及び令和5年度に実施した管外面の調査結果を整理し、今後の猪名川水管橋の維持管理方法を検討します。

塗装の剥がれ

サビ・付着物

※送水機能に問題なし

| 令和8年度 | これまでの劣化調査結果(外面、内面)を整理 |
